建设单位	广西壮族自治区疾病预防控制中心
工程名称	紫源路门诊楼屋面防水修缮工程
图名	原始平面图

建设单位	广西壮族自治区疾病预防控制中心
工程名称	傣源路门诊楼屋面防水修缮工程
图名	新建平面图

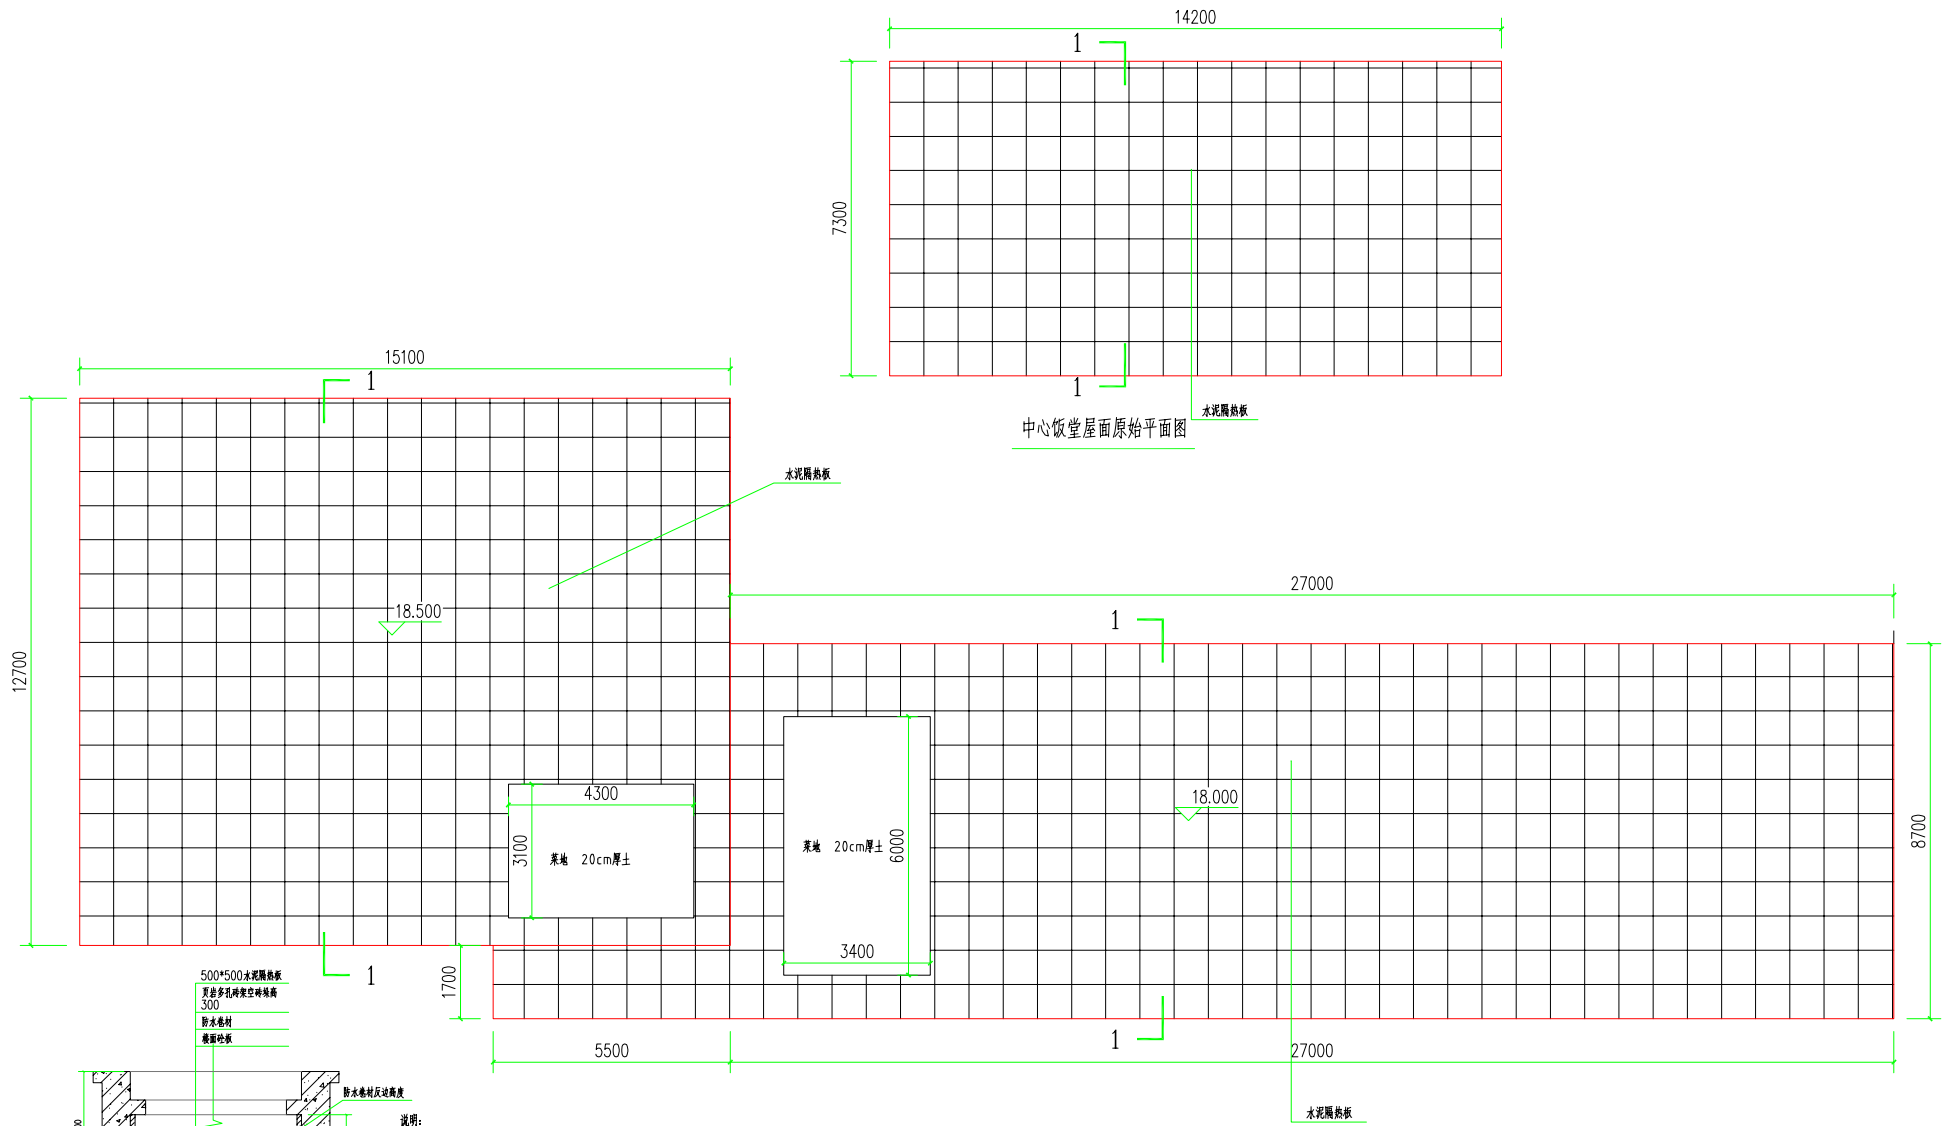
屋面原始平面图

- 说明:
- 1、原屋面防水层因老化及其它因素,导致屋面多处严重漏水,现在需要整体拆除防水层及隔热板,重新做防水层及隔热层,屋面出现多处较大的裂缝需特殊处理后灌满防水密封胶才能进行下一道工序
 - 2、屋面拆除清理水泥隔热板及砖块,规格:500×500
 - 3、屋面重新铺设水泥隔热板及砖块,规格:500×500
 - 4、屋面菜园土方清理
 - 5、防水卷材反边高度为500
 - 6、中心饭堂屋面无反边高度

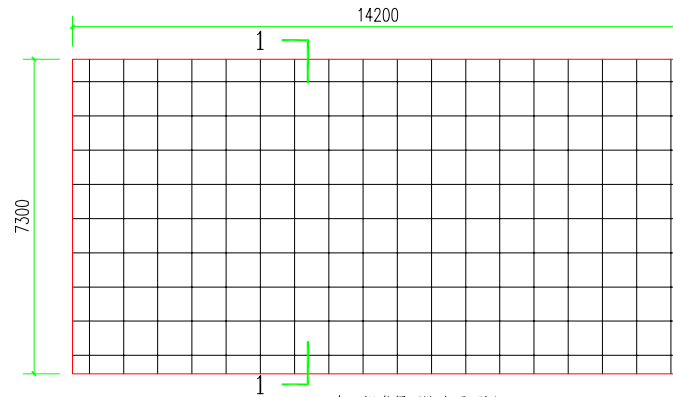
中心饭堂屋面防水平面图

- 1、防水卷材反边高度为500,中心饭堂屋面无反边高度;
- 2、因房屋无电梯且车辆只能停靠在路边上下材料,材料上下楼采用安装吊篮运输,吊篮安装点距房边约100米;

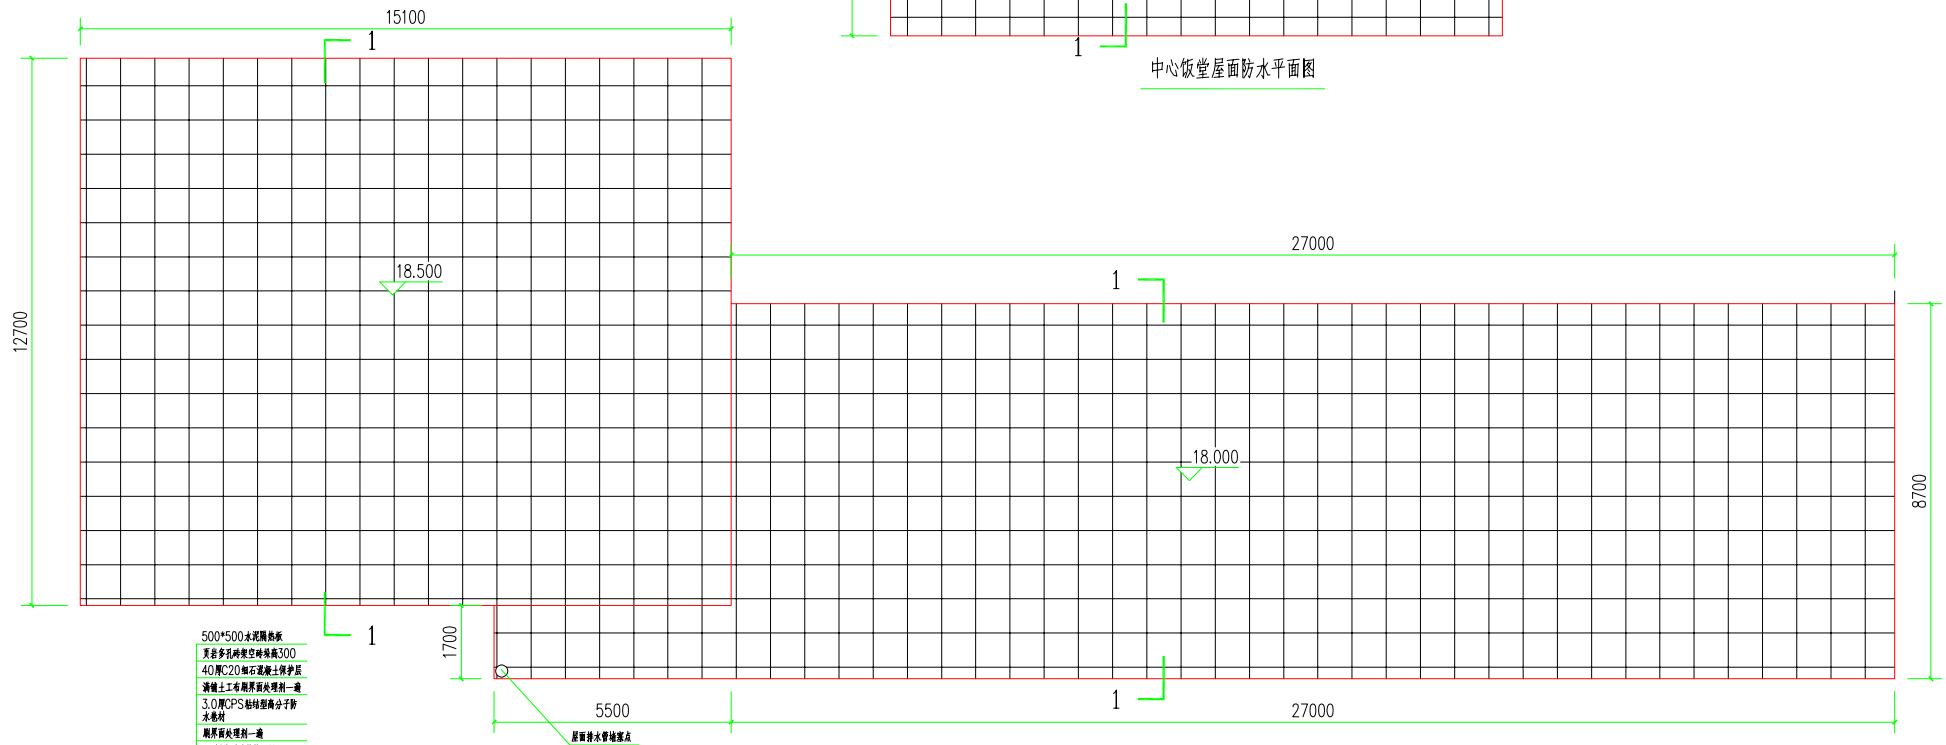
屋面防水卷材、隔热板平面图

- 500*500水泥隔热板
- 页岩多孔砖夹芯珍珠岩300
- 40厚C20细石混凝土保护层
- 满铺土工布屋面处理剂一道
- 3.0厚CPS粘弹型高分子防水卷材
- 屋面处理剂一道
- 25厚聚苯砂岩找平层
- 檐面砂浆
